Revista del Registro Nacional / Año 16 No. 2

Nuevo cauce del Río Parismina

**Estudio cartográfico/fotointerpretativo,
inspección de campo y contexto
geológico/tectónico.**

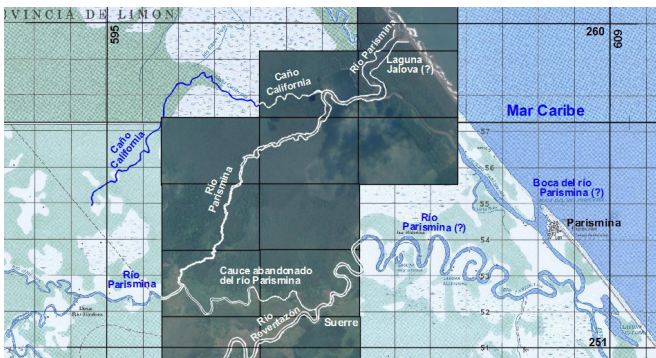
En las fotografías aéreas del año 2016, el brazo del río Parismina y el afluente del caño California se unieron y forman un cauce continuo, cuyo caudal desemboca en el mar Caribe a través de la laguna Jalova (ver figura 5).

Figura 5. Unión del brazo del río Parismina y del afluente del caño California en fotografías aéreas del año 2016

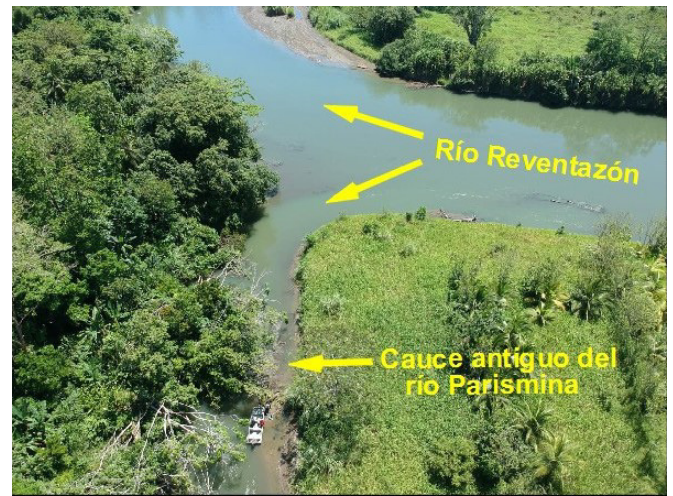
Para verificar la existencia del brazo del río Parismina, se realizó la primera inspección de campo el 8 de noviembre del año 2018. El tamaño de la embarcación y los obstáculos en la confluencia histórica del río Parismina con el río Reventazón (árboles y troncos) no permitieron navegar el tramo del río Parismina entre dicha confluencia y el sitio de desvío hacia el caño California. Sin embargo, se observó que en la confluencia histórica de esos dos ríos no había salida de caudal del río Parismina, pero sí había entrada de aguas del río Reventazón (ver figura 6). Se considera que el río Parismina se desvía antes de esa confluencia y permite el ingreso de una parte de las aguas del río Reventazón.

Figura 6. Incurción de aguas del río Reventazón por la antigua boca del río Parismina

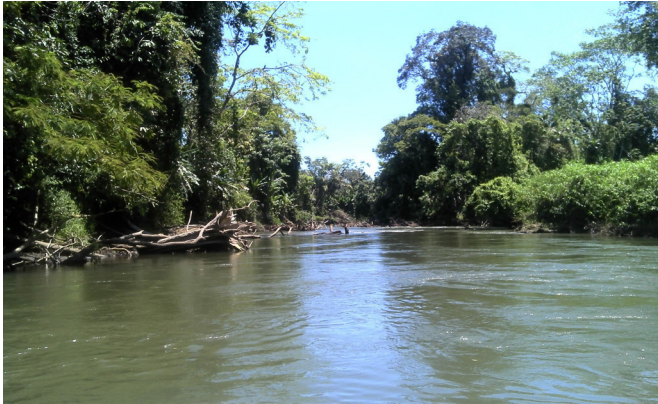
El gran caudal desviado (ver figura 7), confirma que se trata del nuevo cauce del río Parismina. Además, la erosión activa en las márgenes (ver figura 8) y gran cantidad de troncos en el cauce, muestran que es un cauce de ampliación reciente.

Figura 7. Nuevo cauce del río Parismina a través del antiguo caño Quebrada Seca

cauce abandonado se asocian con la existencia de caños con dirección de flujo norte/noreste. El mayor de estos caños era denominado anteriormente como caño Quebrada Seca. Actualmente está ocupado por buena parte del caudal original del río Parismina (figura 7).

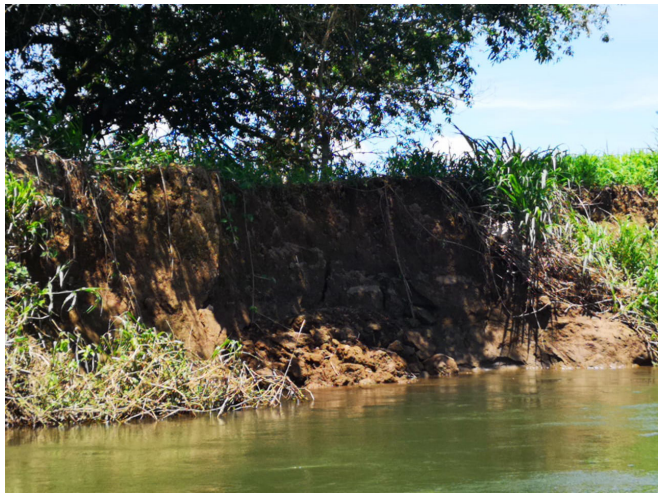
Figura 8. Erosión en la margen izquierda del nuevo cauce del río Parismina

Por otra parte, los caños Negritos y “nombre desconocido” sugieren tener la misma condición de avulsión hídrica en concomitancia con los respectivos lineamientos identificados como 2 y 3 en la figura 19. En conjunto se infiere un posible reequilibrio hidrodinámico del cauce en función del relieve, que presenta una erosión activa lateral (figura 8), así como la existencia de rápidos y pequeños saltos reportados en los mismos.

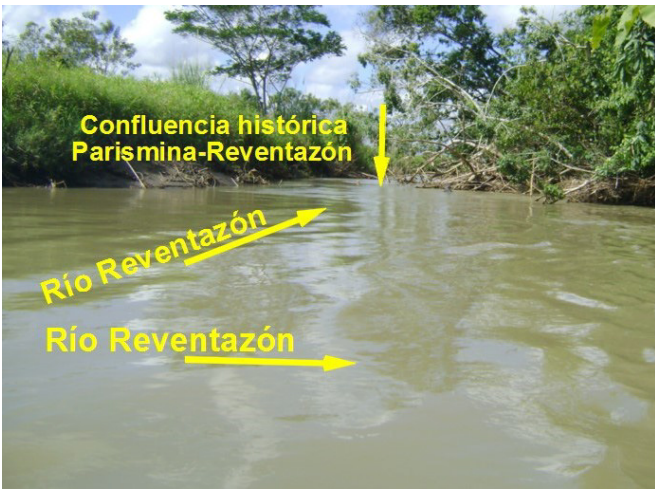
Sección 3. Entre el caño de nombre desconocido y la confluencia histórica Parismina-Reventazón (sección 3 en figura 9), el antiguo cauce del río Parismina es más ancho que en la sección 2 y con un mayor caudal. Se trata igualmente de aguas del río Reventazón que ingresan tanto por la boca antigua del río Parismina (figura 10) como por un canal artificial (figura 11). La mayor parte de esas aguas se desbordan al yolillal por el caño natural de nombre desconocido.

Figura 10. Boca histórica del río Parismina por donde ingresan aguas del río Reventazón al cauce abandonado del río Parismina

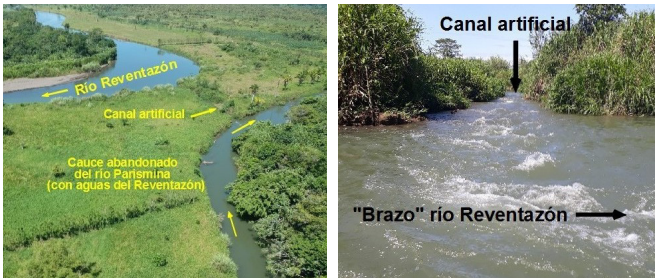
Figura 11. Canal artificial por donde también ingresan aguas del río Reventazón al cauce abandonado del río Parismina

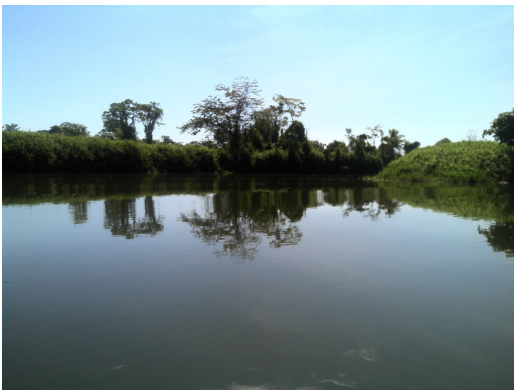
Sección 1. Entre el sitio de desvío del río Parismina y caño Negritos (sección 1 en figura 9). El cauce antiguo del río Parismina es básicamente una laguna (aguas inmóviles) asociada al río Parismina, ya que la profundidad del espejo de agua varía según el nivel de agua de dicho río (información aportada por el señor Marvin Matamoros, operador turístico en ese río).

Las figuras 12, 13 y 14 corresponden a fotografías de las tres secciones antes descritas, en las que se ha dividido el cauce abandonado del río Parismina.

Figura 12. Sección 1 del cauce abandonado del río Parismina

Adicionalmente, las condiciones hidrodinámicas observadas durante las giras de campo, tales como detenimientos o “aguas inmóviles” (figura 12), retrocesos en la dirección normal para el flujo histórico del río Parismina y el respectivo avance del flujo del río Reventazón sobre el Parismina (figuras 13 y 14), pueden estar asociadas a una reducción del caudal propio del río Parismina. Esto sucede debido a la aparente avulsión hídrica de buena parte del caudal del cauce original en el alineamiento 1, el cual tiene un fuerte y aparente desplazamiento (dextral), totalmente compatible con una influencia directa de la continuidad geoespacial de la falla San Carlos. Cabe destacar que estos alineamientos identificados aparecen también de forma incipiente en el cauce del río Reventazón (figura 19) al sur del área de estudio.

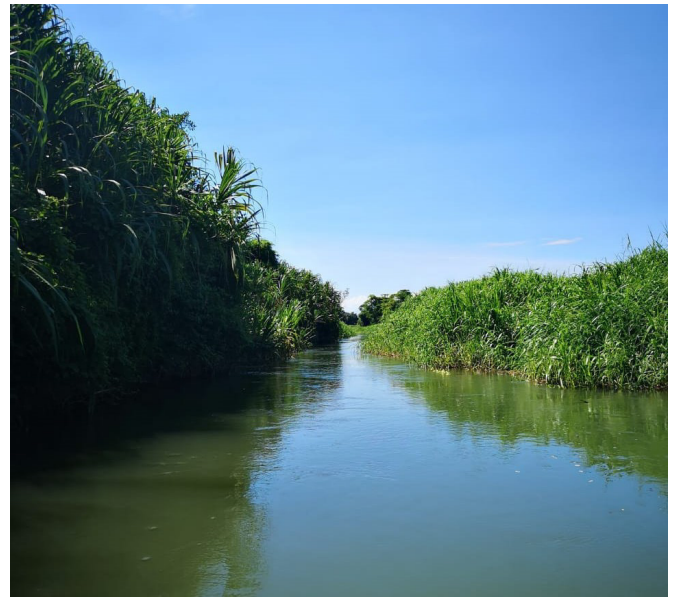
Sección 2. Entre el caño Negritos hasta otro caño de nombre desconocido (sección 2 en figura 9), el cauce antiguo del río Parismina es más angosto y con aguas en movimiento con dirección opuesta al flujo antiguo del río Parismina. Esto, debido a que se trata de aguas del río Reventazón que se desbordan en el yolillal a través del caño Negritos.

Figura 13. Sección 2 del cauce abandonado del río Parismina

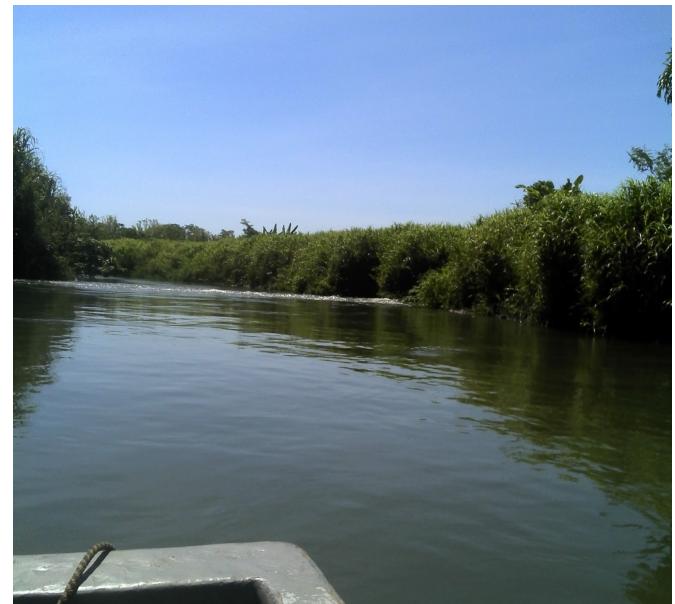
Figura 14. Sección 3 del cauce abandonado del río Parismina

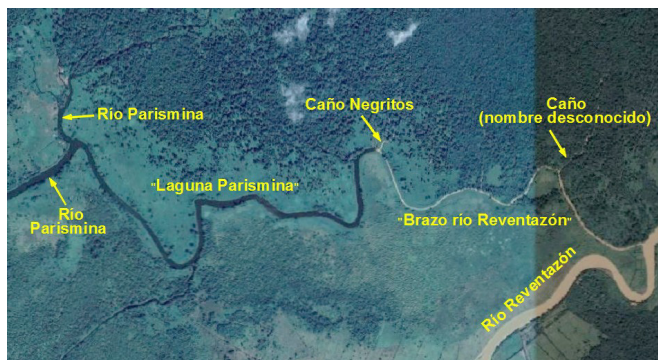
Las secciones antes descritas tienen como límites naturales el caño Negritos y un caño de nombre desconocido. Esos dos caños permiten el desvío de aguas al humedal (yolillal) e inciden en la dinámica fluvial en ese cauce abandonado del río Parismina. Por consiguiente, en la sección 3 discurre una cantidad importante de aguas del río Reventazón. En la sección 2 la influencia de aguas de ese río es menor, y en la sección 1 (laguna) parece que no existe influencia de aguas del río Reventazón. Esto último se ejemplifica en la figura 15 correspondiente a imagen Google Earth del año 2017, donde se observa cómo, en el sector del caño Negritos, las aguas turbias —en ese momento del río Reventazón— se desvían al yolillal y no se mezclan con las aguas del ambiente lagunar asociado al río Parismina.

Figura 15. División de aguas en el caño Negritos
